Montagearbeiten: «Treffer» beim Bohren können elegant vermieden werden

# Nützliche Thermografie

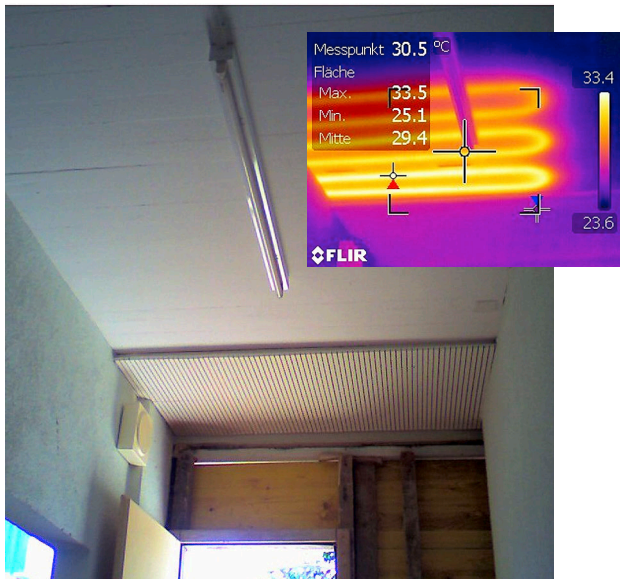
Erst im Infrarotbild sind die Deckenheizungsrohre gut zu erkennen.

Die Lösung war eine Untersuchung mit der Thermografiekamera durch einen erfahrenen Thermografen. Um an der Decke die Leitungen zu orten und die Leitungsführung an der Decke anzuzeichnen, wurde die Heizung in Betrieb genommen, damit sich die Vor- und Rücklaufleitungen mit den Temperaturunterschieden zu der Betondecke an der Deckenoberfläche abzeichneten. Danach wurden sämtliche Zimmerdecken mit einer Thermografiekamera untersucht und gleichzeitig mit einem Stift an der Decke die Leitungsführung angezeichnet.
