Gebäudethermografie macht Wärmeverluste und Feuchtigkeitsprobleme sichtbar

## Wärmebildkamera liefert wertvolle Hinweise

### Gebäudethermografie

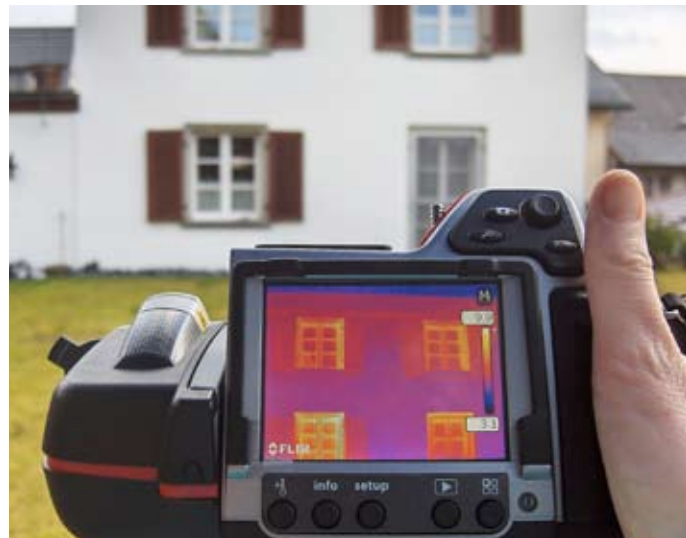
Wärmebildkamera im Einsatz.

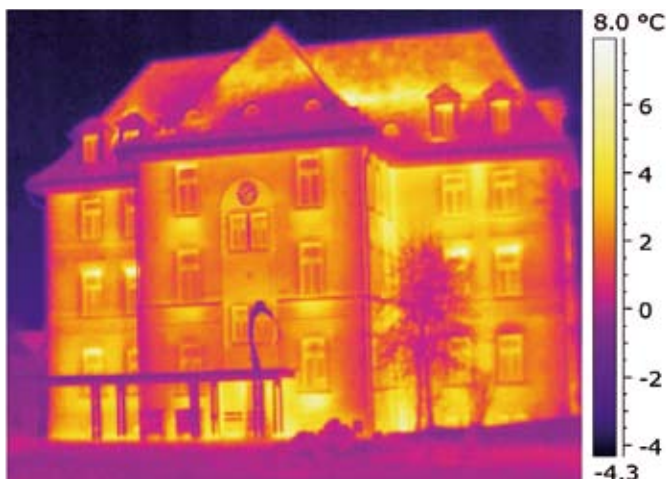
Sichtbare Wärmeverluste im Dachgeschoss durch schlecht isolierte Heizleitungen sowie ungenügende Dachdämmung. Wärmebrücken bei den Rolladenkästen. Unter den Fenstern ist der starke Wärmeverlust im Bereich der Heizkörper sichtbar.
