Wertvolles Diagnoseverfahren

Das berührungsfreie und bildgebende Verfahren der Thermografie macht Infrarotstrahlung sichtbar. Damit aber ein aussagekräftiger und verlässlicher Thermografiebericht erstellt werden kann, müssen wichtige Details beachtet werden. Text und Fotos: Dani Neukom

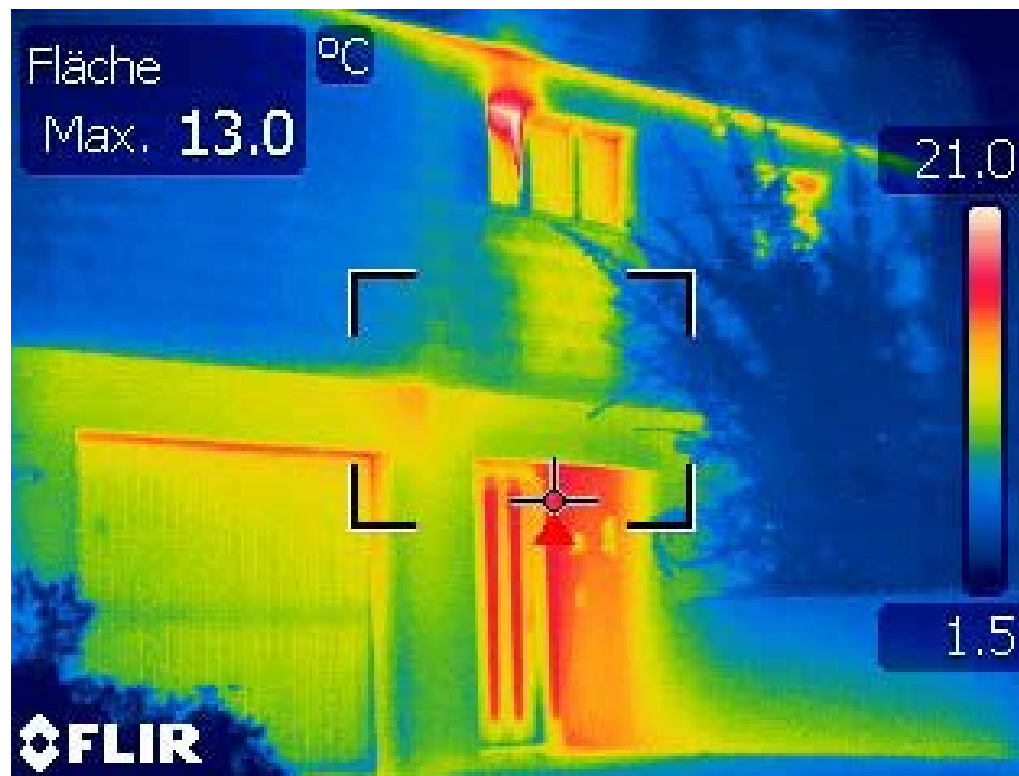
Unter dem geöffneten Fenster im Obergeschoss ist ein Wärmeverlust sichtbar, der durch eine in einer Wandnische montierte Heizwand verursacht wird. Die Hauseingangstüre im Erdgeschoss aus dem Jahr 1973 ist nicht mit Isolierverglasungsfenstern ausgestattet und verliert somit Wärme. Die Garage stößt an das beheizte Erdgeschoss und ist nicht thermisch abisoliert. Somit entweicht die Wärme durch die Wand in die Garage und von dort nach aussen.

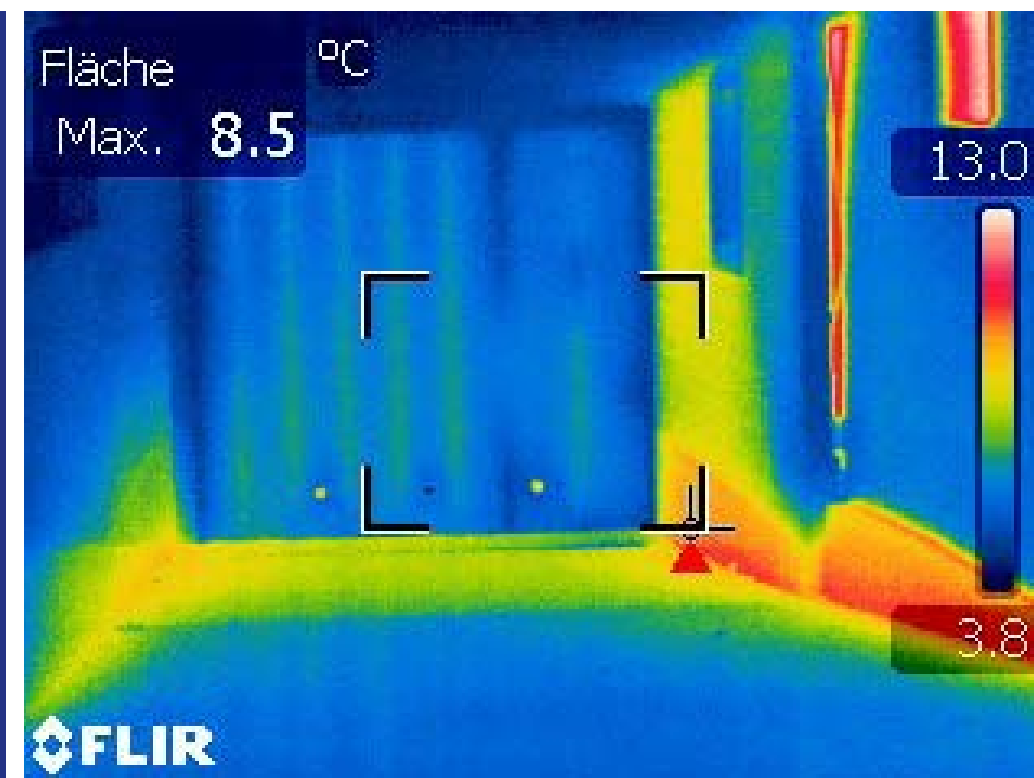
Rechts an der Hauswand bei der Garageneinfahrt ist eine senkrechte Wärmebrücke sichtbar, die durch einen Wandabsatz ohne Isolation im Zwischenraum verursacht wird. Der Absatz ist am Ende nicht zugemauert. Im Sockelbereich ist der Wärmeverlust durch die Aussenwand sichtbar, der durch die nicht thermisch entkoppelte Bodenheizung im Untergeschoss verursacht wird.
